### **Monitoring hluku v obci Spořice**

## **Protokol č. 051/2018/LTD**

Zkušební předmět: Hluk

Zkušební specifikace: Měření hluku ve venkovním prostoru

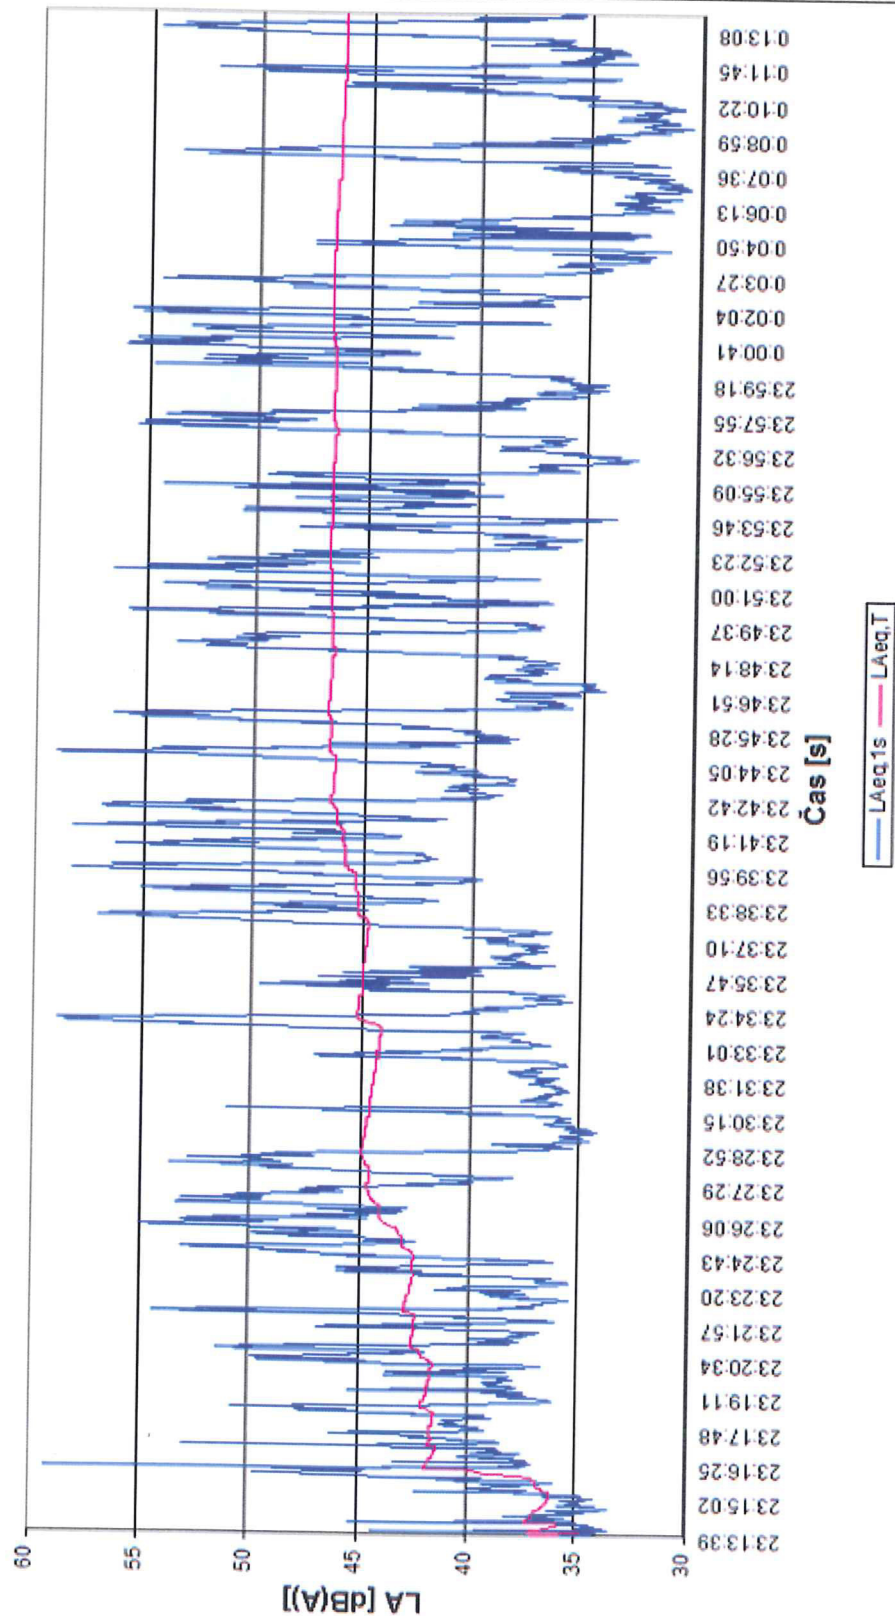
Průběh hladin hluku ve Spořicích, Havlíčkova č.p. 353, noc 26. - 27. 3. 2018
